府中多摩川通り住宅 給湯管劣化調査診断

報 告 書

平成27年3月

日本総合住生活株式会社
東京支社

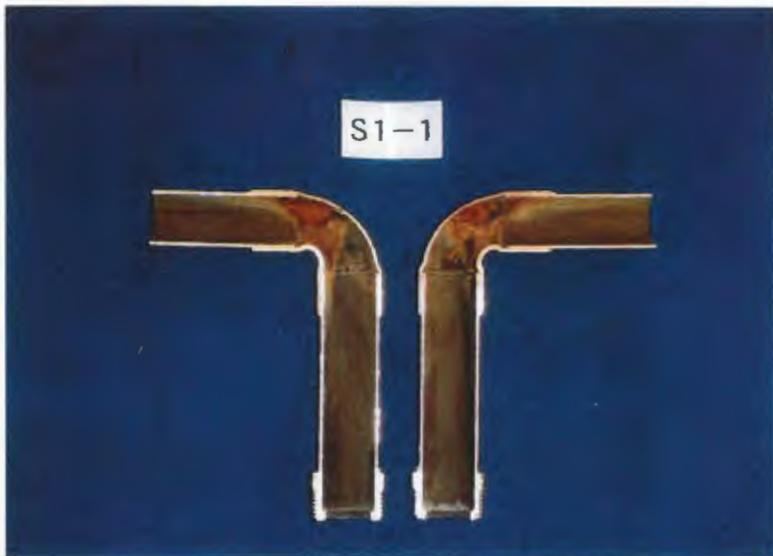
■ 写真No. S 1 - 1
 部 位: 給湯管
 場 所: ①

緑青と、継手内に堆積物が見られる。

堆積物高さ	40	%
-------	----	---

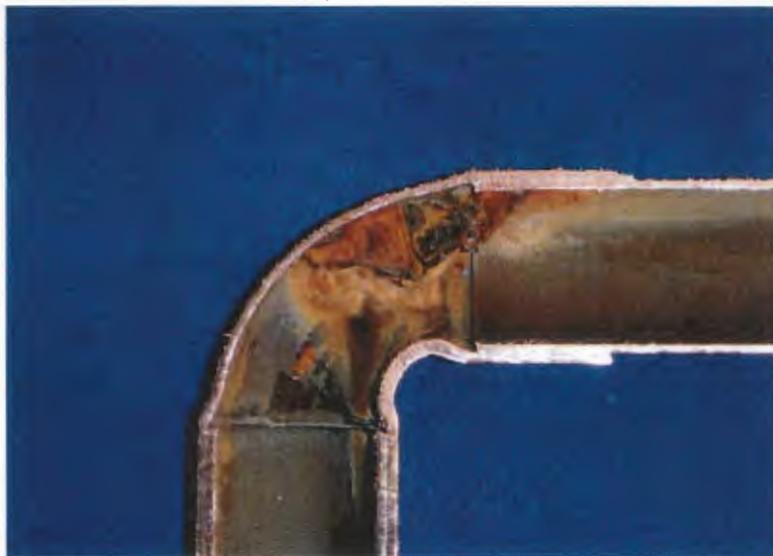
■ 写真No. S 1 - 1
 部 位: 給湯管
 場 所: ①

堆積物(錆の堆積)が見られる。

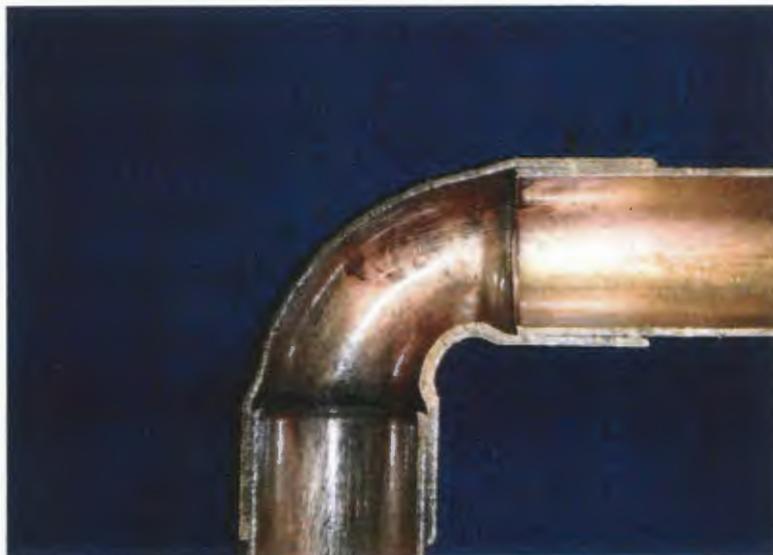
■ 写真No. S 1 - 1
 部 位: 給湯管
 場 所: ①

軽微な減肉が発生している。

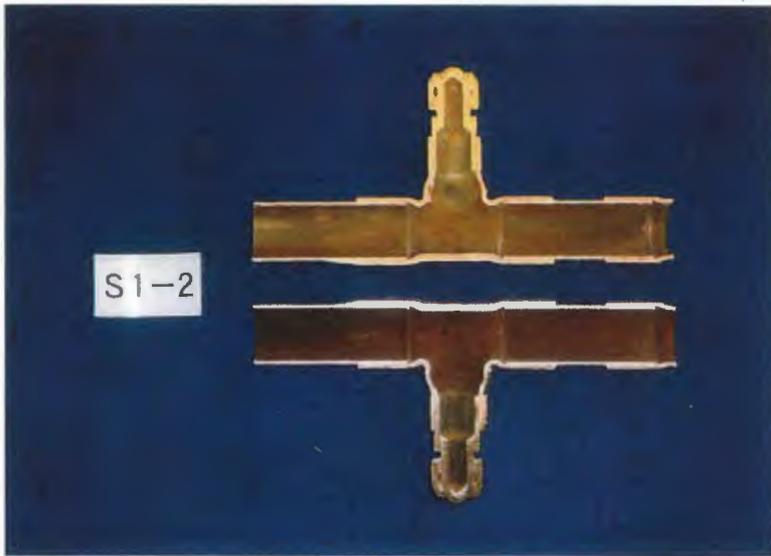
■ 写真No. S 1 - 2
 部 位: 給湯管
 場 所: ①

緑青と、錆の付着が見られる。

堆積物高さ 5> %

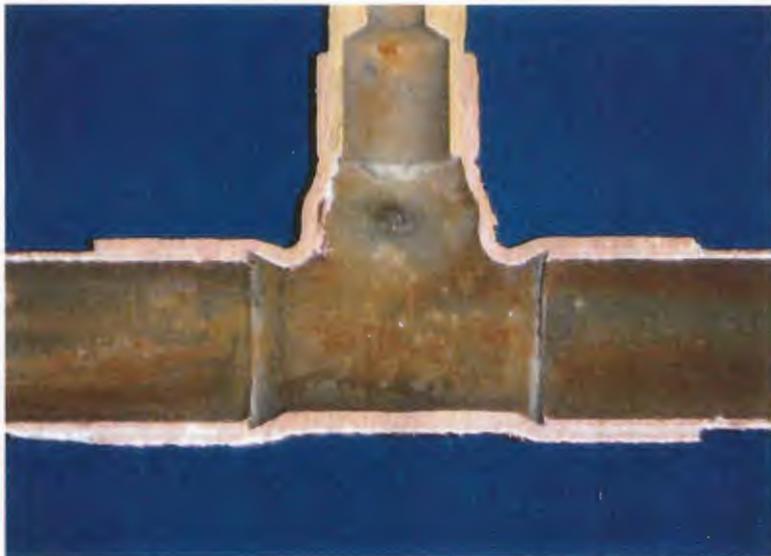
■ 写真No. S 1 - 2
 部 位: 給湯管
 場 所: ①

緑青と、錆の付着が見られる。

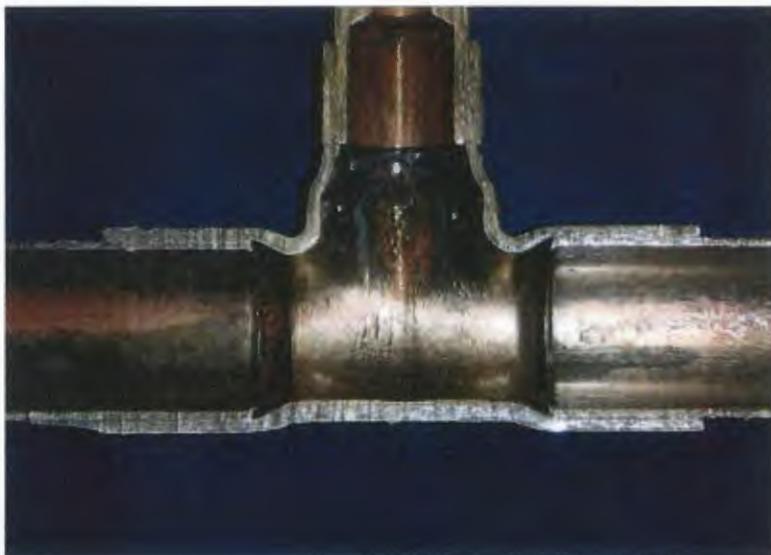
■ 写真No. S 1 - 2
 部 位: 給湯管
 場 所: ①

軽微な減肉が発生している。

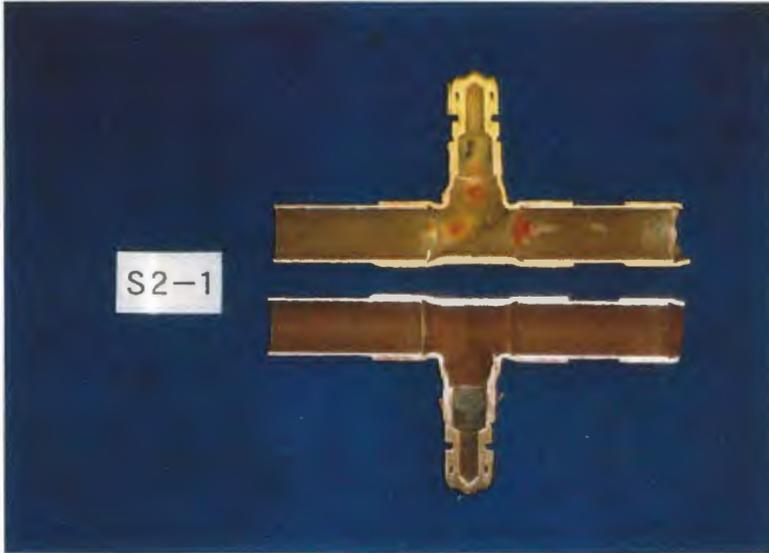
■ 写真No. S 2 - 1

緑青と、錆の付着が見られる。

堆積物高さ 10 %

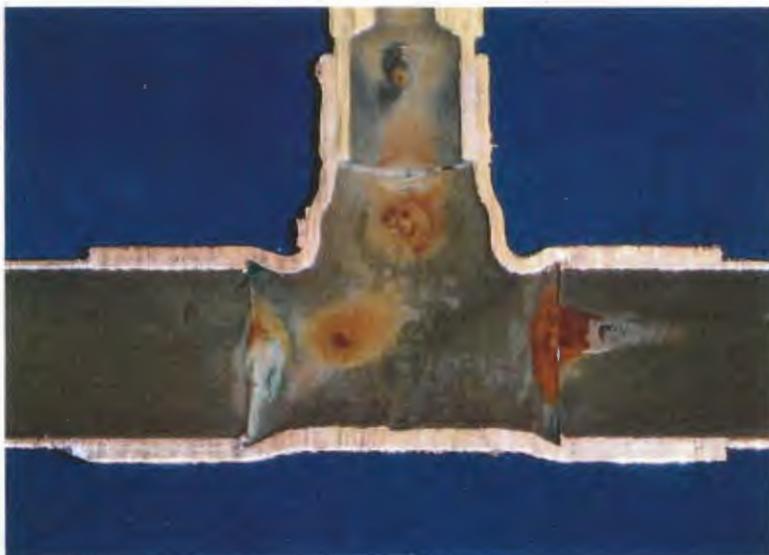
■ 写真No. S 2 - 1

緑青と、錆の付着が見られる。

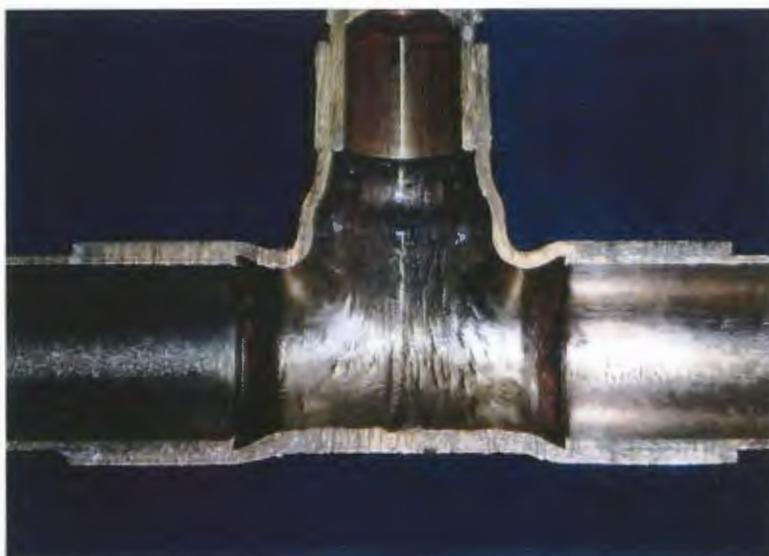
■ 写真No. S 2 - 1

潰食と軽微な減肉が発生している。

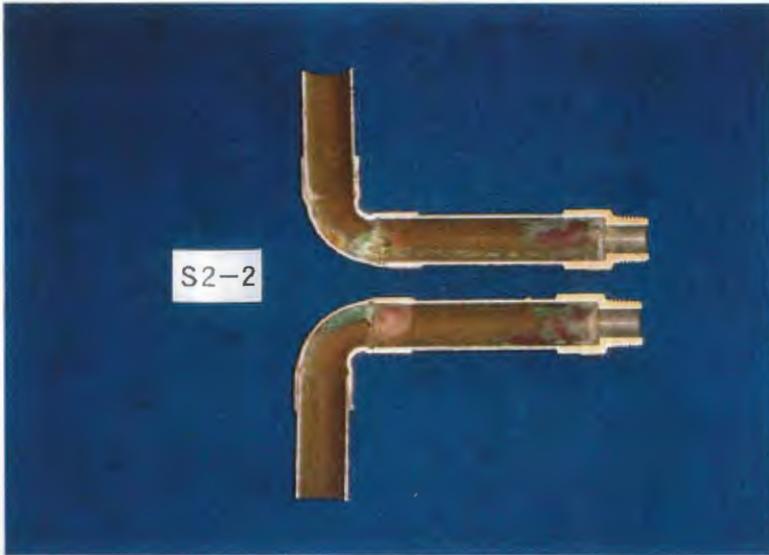
■ 写真No. S 2 - 2

緑青と、錆の付着が見られる。

堆積物高さ 10 %

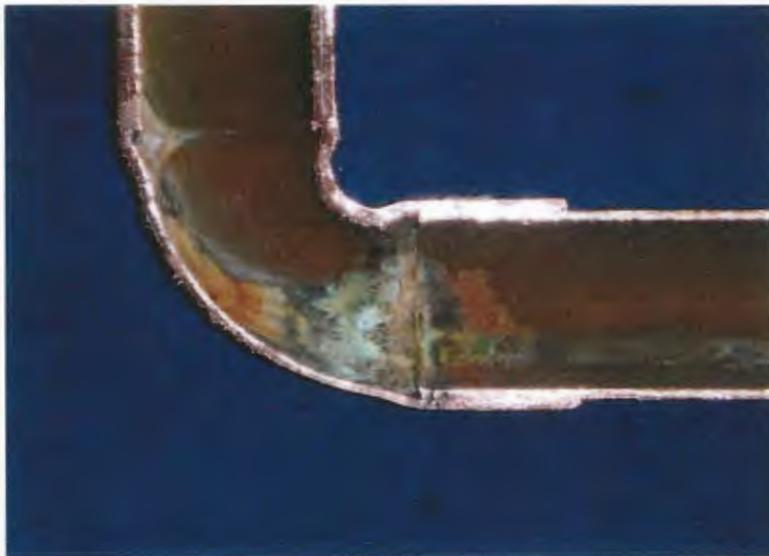
■ 写真No. S 2 - 2

緑青と、錆の付着が見られる。

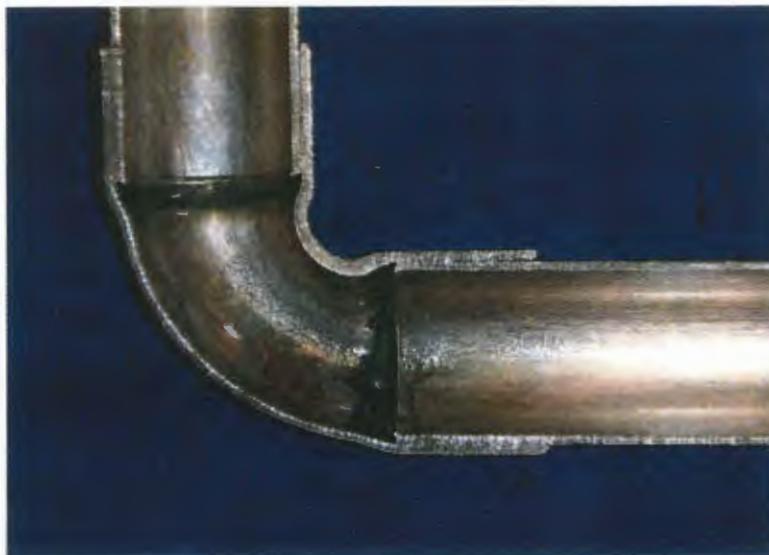
■ 写真No. S 2 - 2

軽微な減肉が発生している。

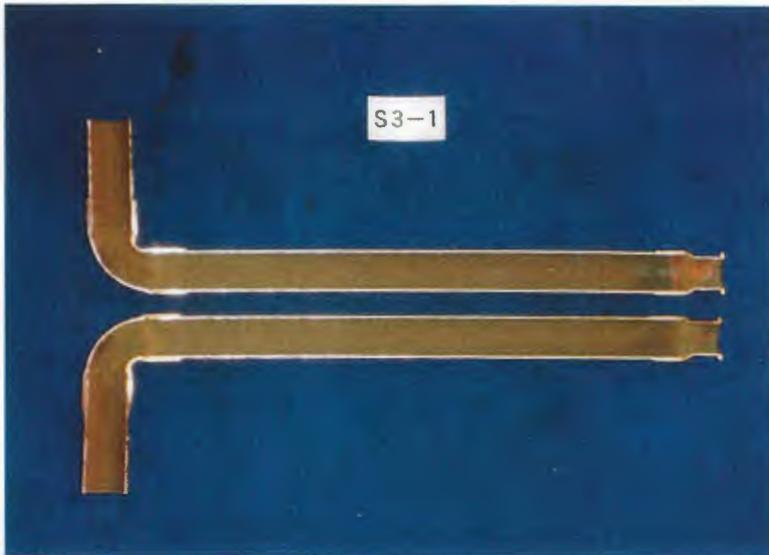
■ 写真No. S 3 - 1
 部 位: 給湯管
 場 所: ③

緑青と、錆の付着が見られる。

堆積物高さ	5>	9%
-------	----	----

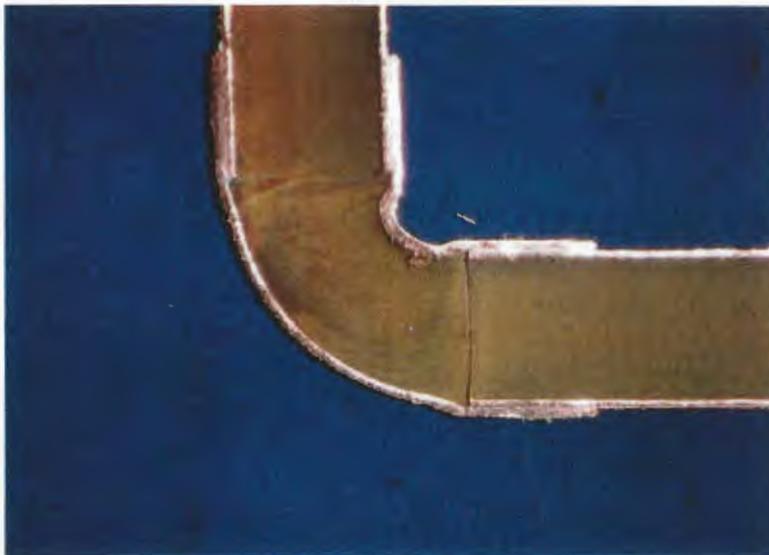
■ 写真No. S 3 - 1
 部 位: 給湯管
 場 所: ③

緑青と、錆の付着が見られる。

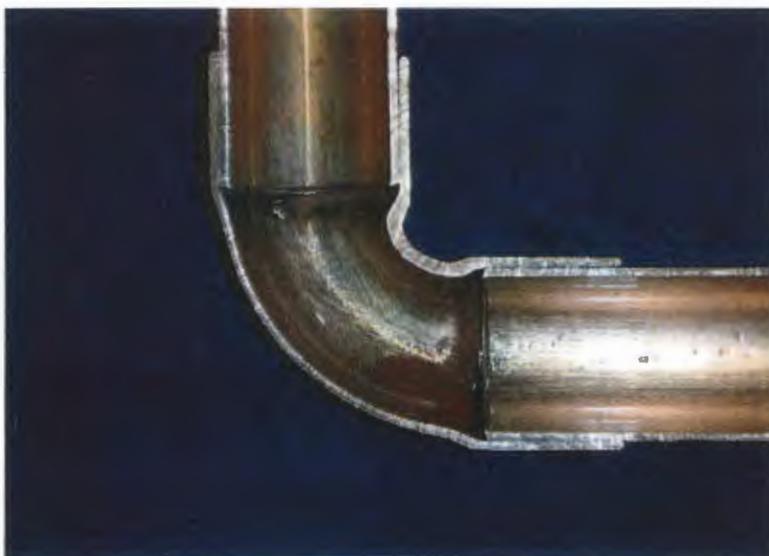
■ 写真No. S 3 - 1
 部 位: 給湯管
 場 所: ③

軽微な減肉が発生している。

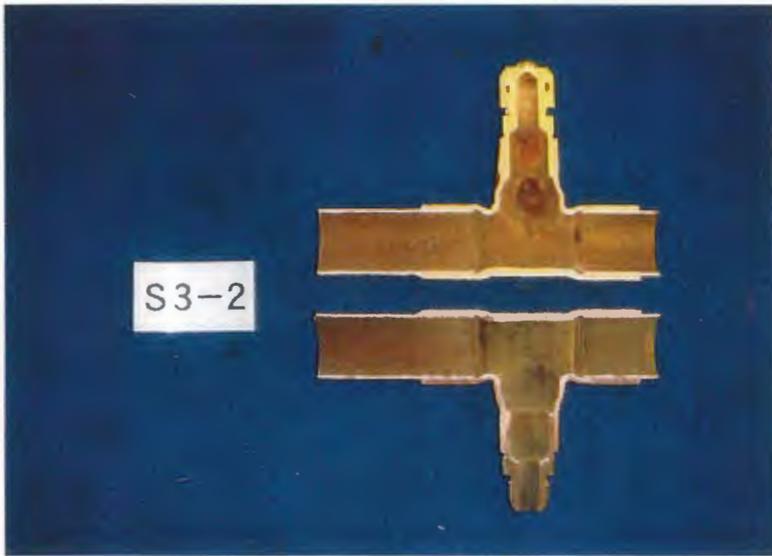
■ 写真No. S 3 - 2

緑青と、錆の付着が見られる。

堆積物高さ 10 %

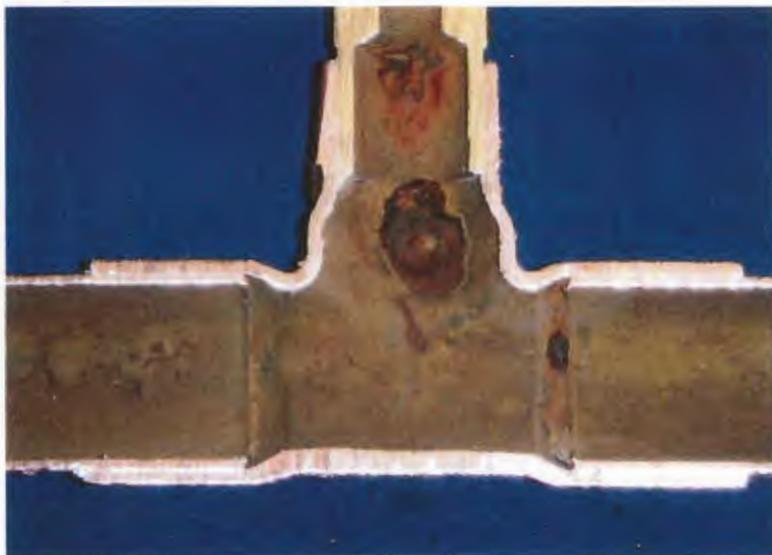
■ 写真No. S 3 - 2

緑青と、錆の付着が見られる。

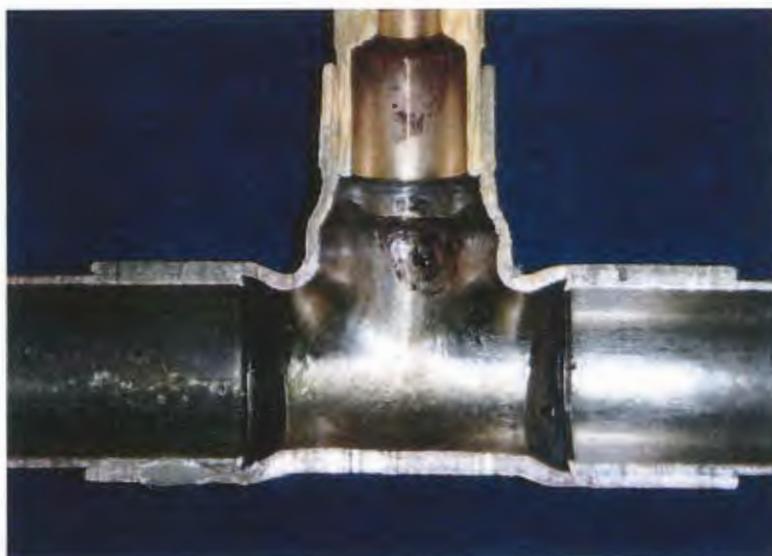
■ 写真No. S 3 - 2

軽微な減肉が発生している。

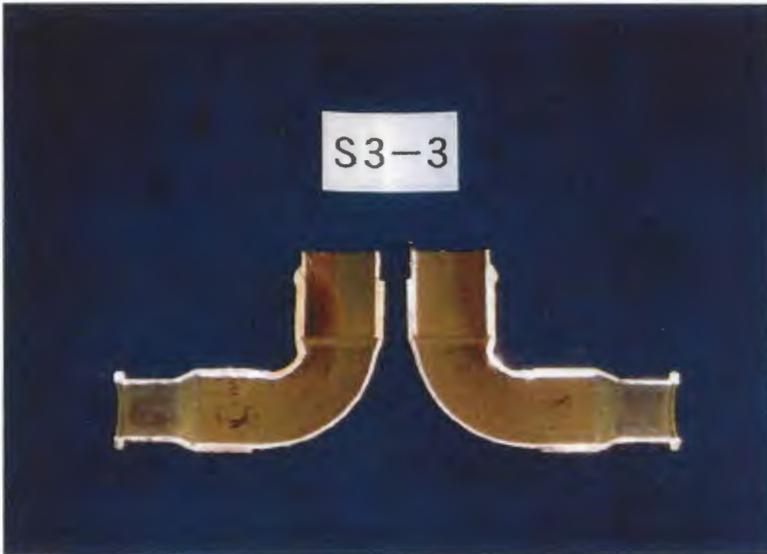
■ 写真No. S 3 - 3
 部 位: 給湯管
 場 所: ③

緑青と、錆の付着が見られる。

堆積物高さ 5> %

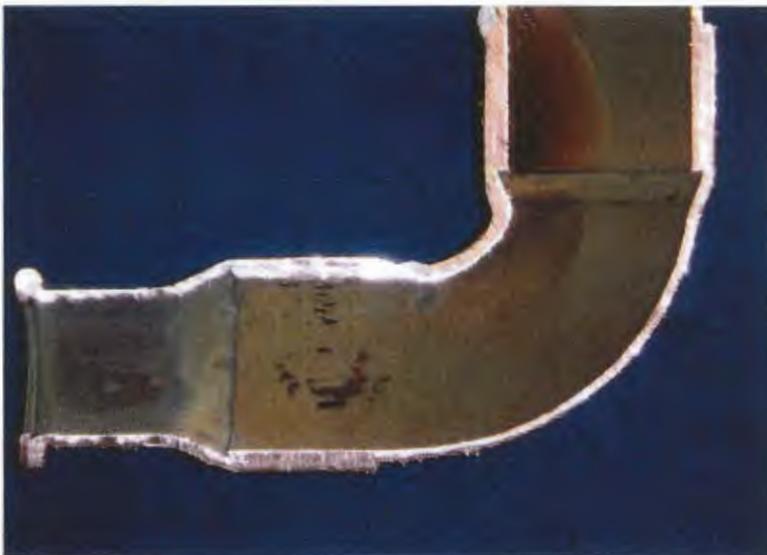
■ 写真No. S 3 - 3
 部 位: 給湯管
 場 所: ③

緑青と、錆の付着が見られる。

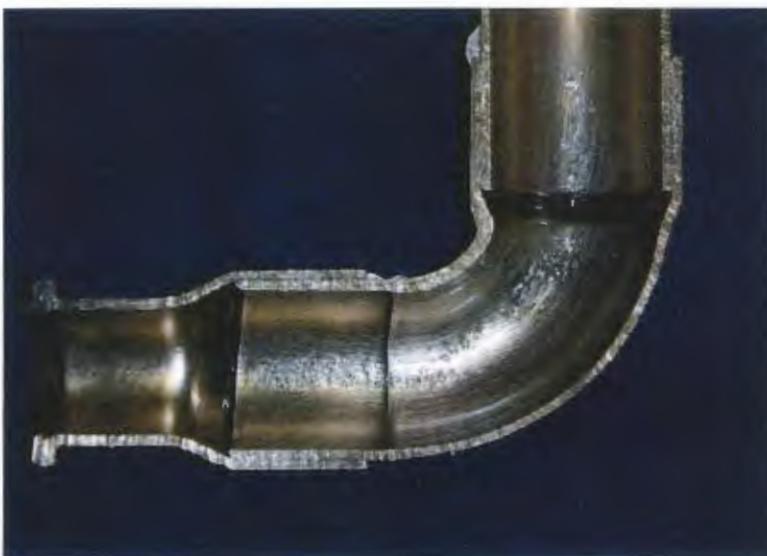
■ 写真No. S 3 - 3
 部 位: 給湯管
 場 所: ③

軽微な減肉が発生している。

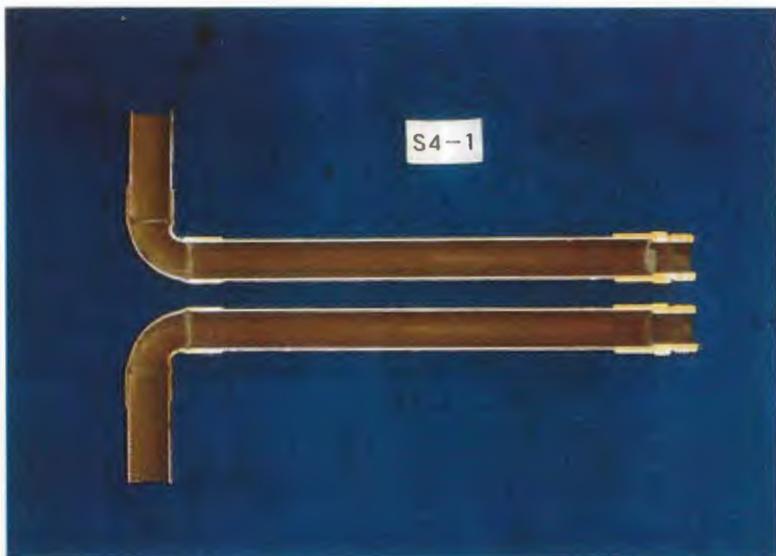
■ 写真No. S 4 - 1
 部 位: 給湯管
 場 所: ④

緑青と、錆の付着が見られる。

堆積物高さ 5> %

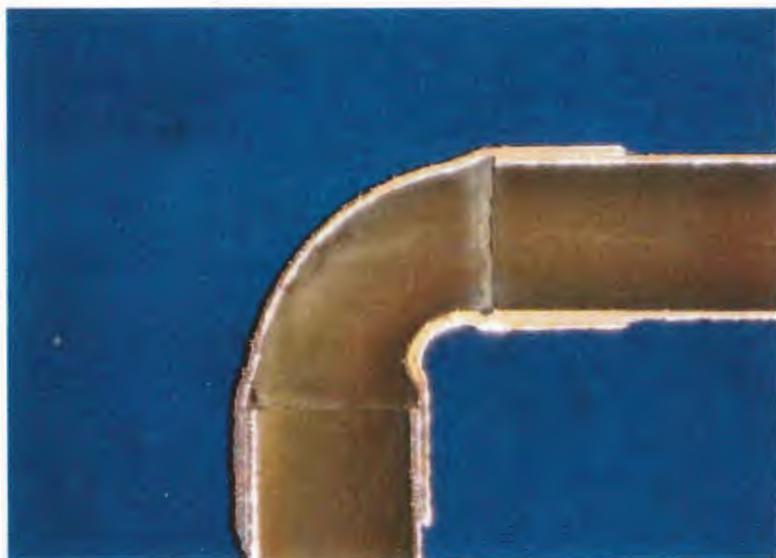
■ 写真No. S 4 - 1
 部 位: 給湯管
 場 所: ④

緑青と、錆の付着が見られる。

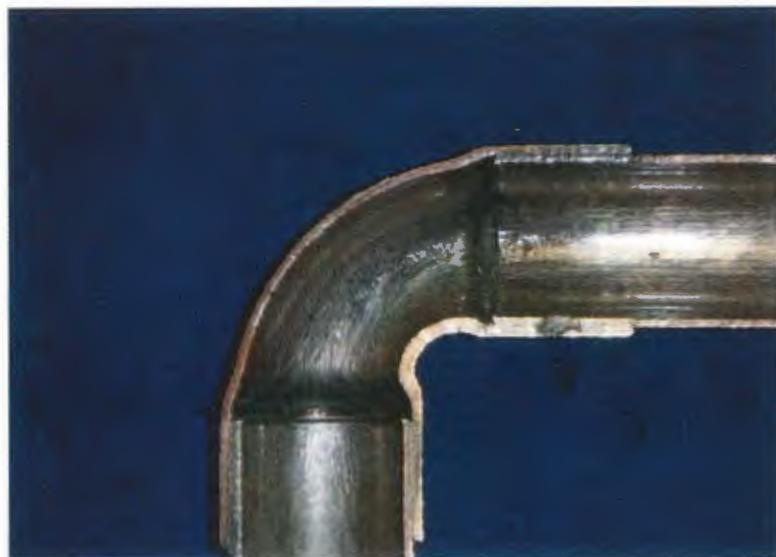
■ 写真No. S 4 - 1
 部 位: 給湯管
 場 所: ④

軽微な減肉が発生している。

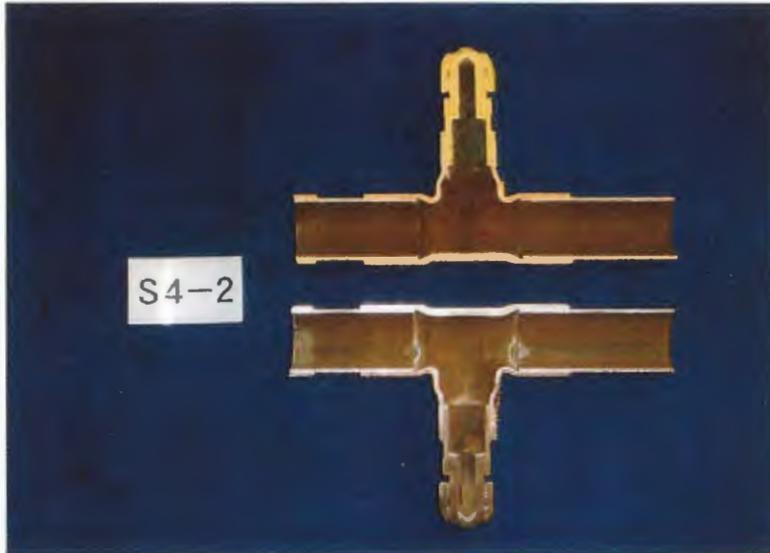
■ 写真No. S 4 - 2

緑青と、錆の付着が見られる。

堆積物高さ 5> %

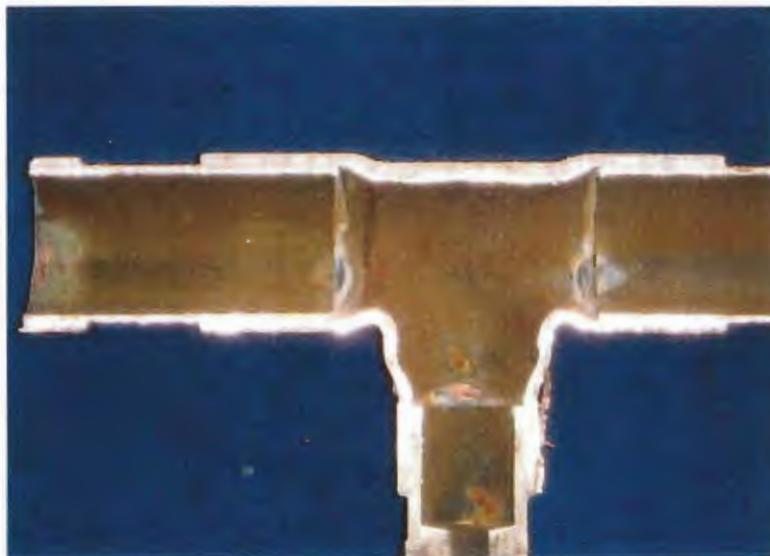
■ 写真No. S 4 - 2

緑青と、錆の付着が見られる。

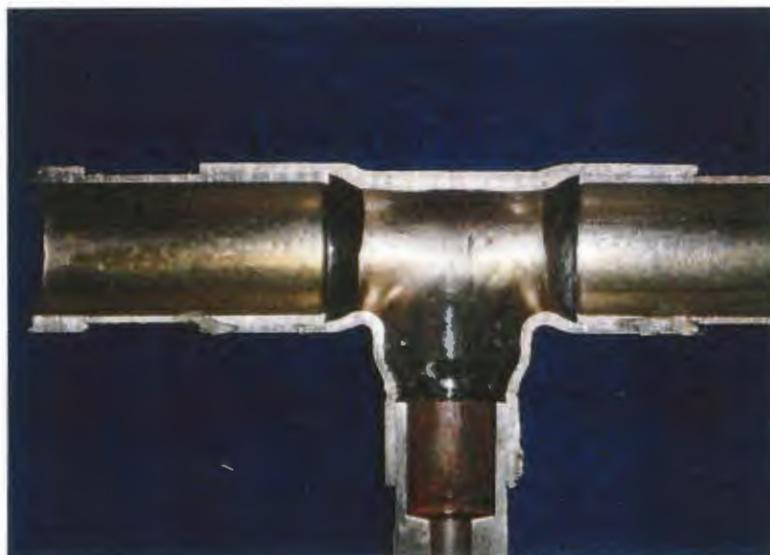
■ 写真No. S 4 - 2

軽微な減肉が発生している。

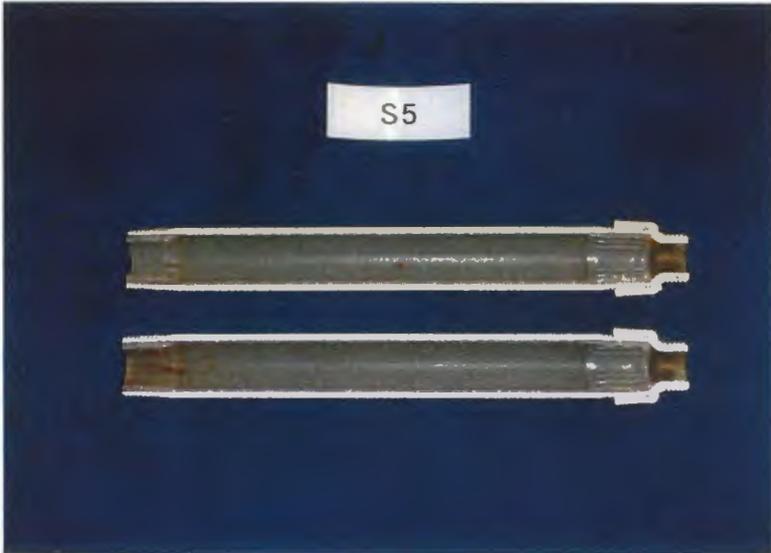
■ 写真No. S 5
 部 位: 給水管
 場 所: ⑤

錆の付着が見られる。

堆積物高さ 5> %

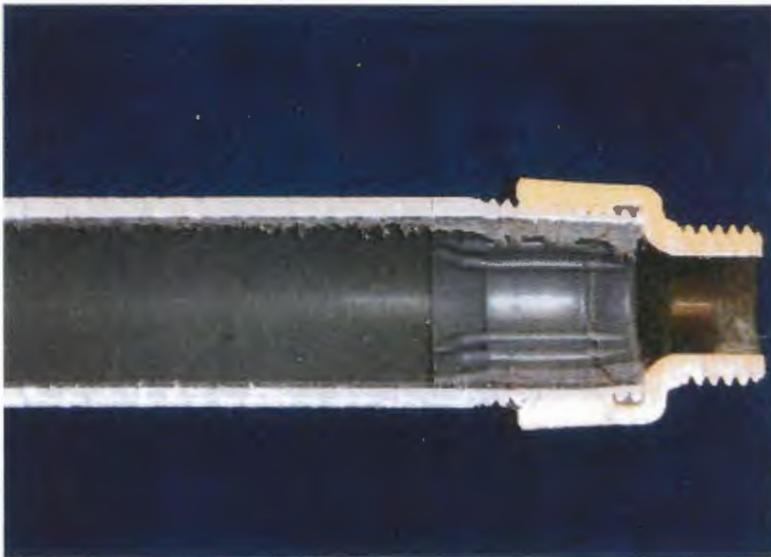
■ 写真No. S 5
 部 位: 給水管
 場 所: ⑤

錆の付着が見られる。

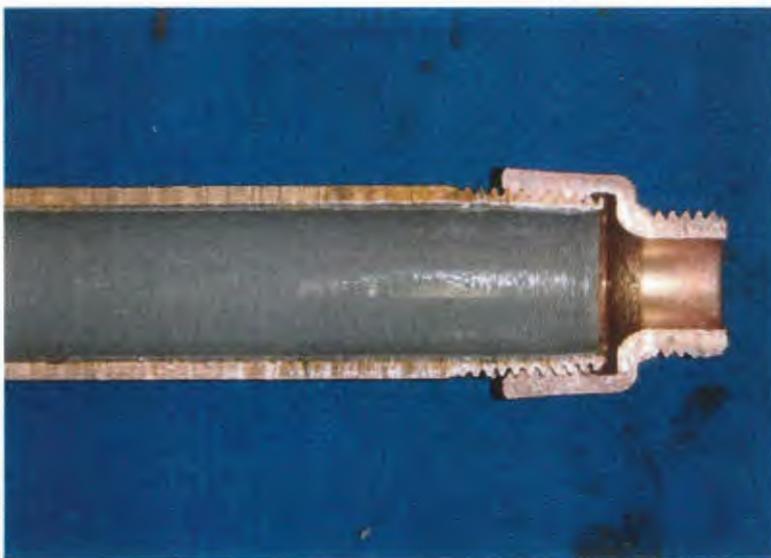
■ 写真No. S 5
 部 位: 給水管
 場 所: ⑤

減肉は見られない。

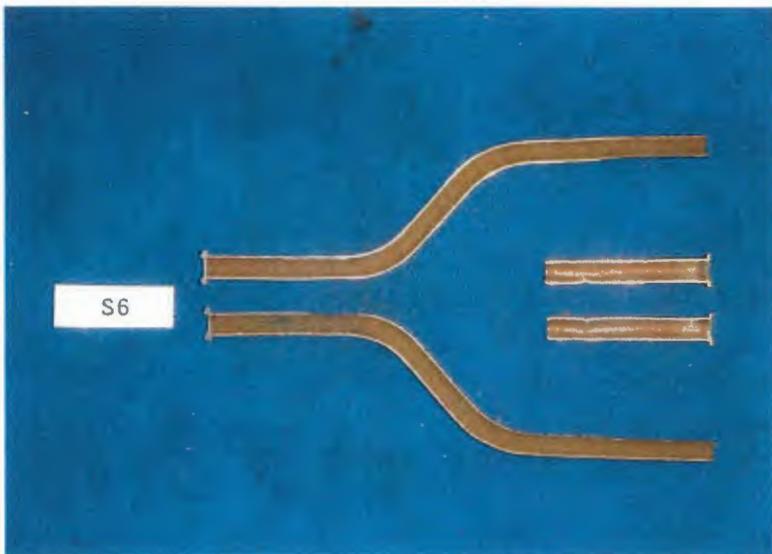
■ 写真No. S 6
 部 位: 給湯管
 場 所: ⑥

緑青が見られる。

堆積物高さ	5>	%
-------	----	---

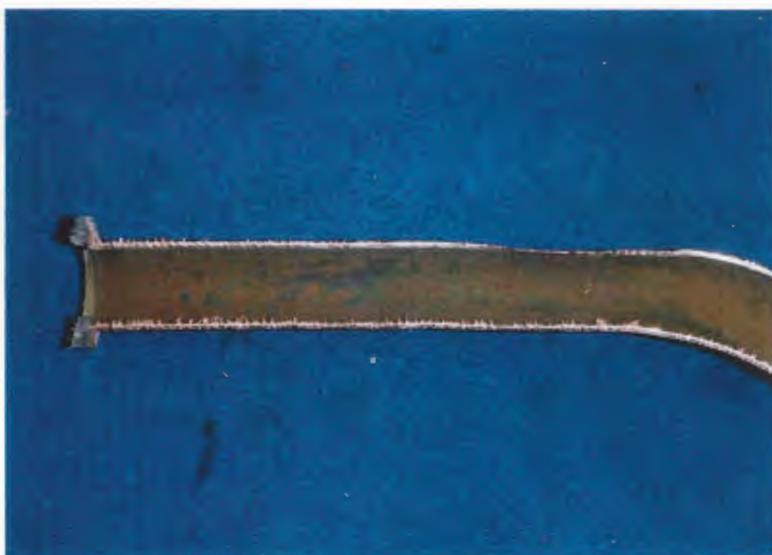
■ 写真No. S 6
 部 位: 給湯管
 場 所: ⑥

緑青が見られる。

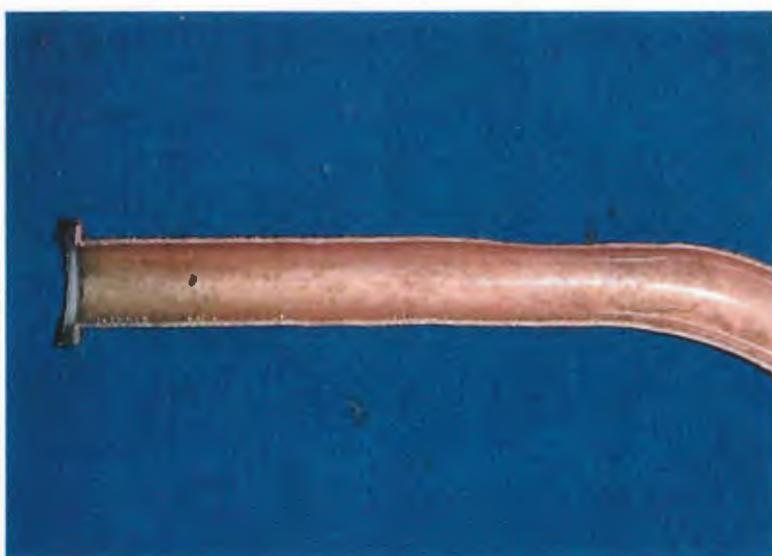
■ 写真No. S 6
 部 位: 給湯管
 場 所: ⑥

調査の結果、20mm給湯管の減肉値は0.05～0.17mmで減肉率で4～17%となっていた。また、器具取付け部のヘリューズ管（10mm）については、0.28mmの減肉で、減肉率31%となっていた。

ただし、水栓取付け部などに使用されるヘリューズ管等の口径の細い配管については、流速が高いことによる潰食の影響によるものか、減肉が激しいことが判ったため、日常から器具接続部などの目に見える部分の確認を各戸で行うことが大切である判断されます。

軽微な減肉が発生している。
